# FICHAS ZONAS VERDES

Municipio: **ANTSOAIN/ ANSOÁIN**

**Nº: 1.5. Plaza Rafael Alberti**

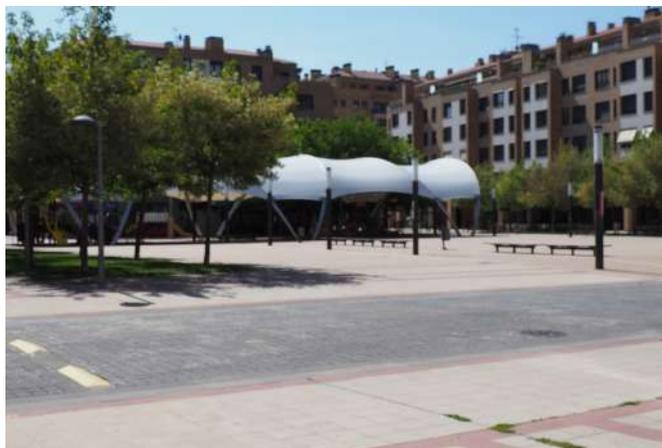
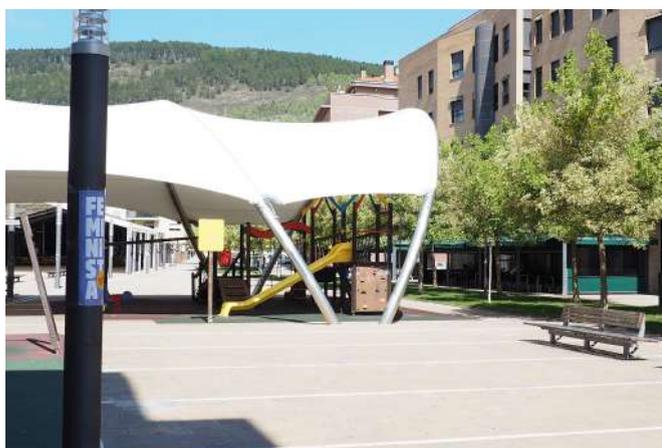
Valoración del estado de los Elementos Bióticos							
Arbolado <sup>2</sup> Medidas aproximadas							
Altura: <sup>2</sup>	12-15	m	Perímetro tronco: <sup>2</sup>	60-80	cm	Diámetro copa: <sup>2</sup>	5-6 m
Suelo:	Suelos del cultivo			Aparato radical:	En los alcorques a la vista		
Base tronco:	Adecuado			Tronco:	Sin heridas		
Copa:	Desarrollo adecuado, la de las moreras es muy tupida debido a la distancia de plantación.			Fitopatías:	Puntas de los arces secas, problemas de insolación.		
Marras:				Estado:			
<b>Céspedes</b>				<b>Setos</b>			
Análisis	Tupido y corriente			Análisis			
Estado	Bien			Estado			
<b>Masas arbustivas/subarbustivas</b>				<b>Tapizantes</b>			
Análisis				Análisis			
Estado				Estado			
<b>Trepadoras</b>				<b>Herbáceas</b>			
Análisis				Análisis			
Estado				Estado			
<b>Observaciones generales / Incidencias:</b>							
<input type="checkbox"/> La masa de las moreras genera una sombra fresca en verano. <input type="checkbox"/> Mejor aprovechamiento de la sombra de los arces.

Medidas y Propuestas de Mejora	
Elemento	Medidas
Arbolado	<input type="checkbox"/> Distribución de bancos bajo los arces con pequeñas zonas pavimentadas drenantes.
Césped	<input type="checkbox"/> Reducción de la zona de césped, convertirla en zonas con arbustos y herbáceas locales.
Riego	<input type="checkbox"/> Las zonas de arbustos y herbáceas convertirlo en riego localizado.

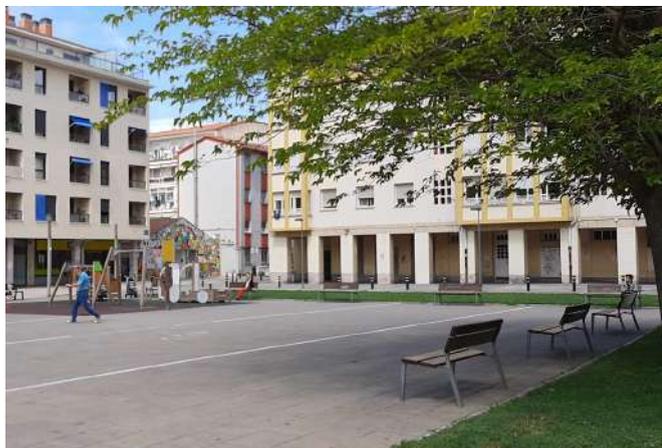
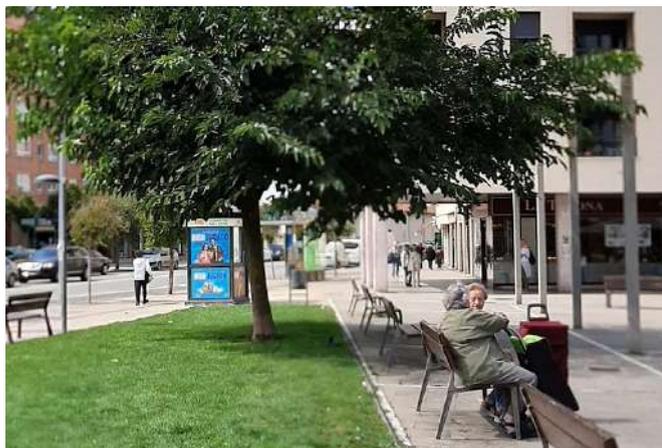
**Nº: 1.6. Plaza Euskal Herria**

Valoración del estado de los Elementos Bióticos							
Arbolado						<sup>2</sup> Medidas aproximadas	
Altura: <sup>2</sup>	8-10	m	Perímetro tronco: <sup>2</sup>	50-60	cm	Diámetro copa: <sup>2</sup>	5-6 m
Suelo:	Existencia de margas superficiales		Aparato radical:		No aparente		
Base tronco:	Sin heridas, inclinados		Tronco:		Sin heridas		
Copa:	Con desarrollo adecuado		Fitopatías:				
Marras:			Estado:				
Céspedes				Setos			
Análisis	Siega regular		Análisis				
Estado	Bien		Estado				
Masas arbustivas/subarbustivas				Tapizantes			
Análisis			Análisis				
Estado			Estado				
Trepadoras				Herbáceas			
Análisis			Análisis				
Estado			Estado				
<b>Observaciones generales / Incidencias:</b>							
<input type="checkbox"/> Evidencias de la existencia de más árboles, que fueron talados y no repuestos.

Medidas y Propuestas de Mejora	
Elemento	Medidas
Césped.	<input type="checkbox"/> Plantar herbáceas y arbustos locales, podrían contener bandas de herbáceas ornamentales con alto valor ecológico.
Riego	<input type="checkbox"/> Reducción del riego, en las zonas con plantaciones modificar por riego por goteo.
Arbolado	<input type="checkbox"/> Introducir arbolado de porte mediano y/o grande, de especies autóctonas.

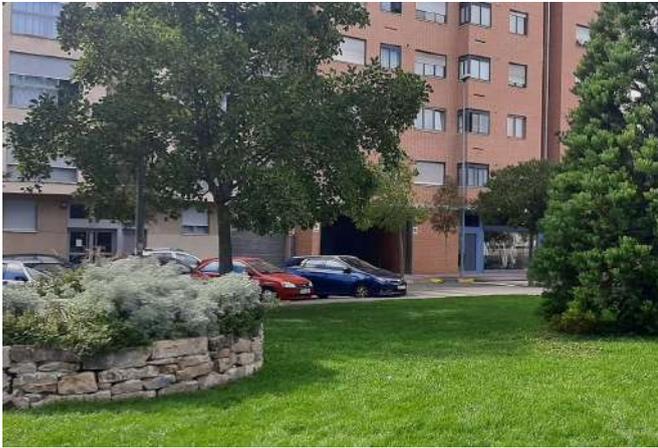
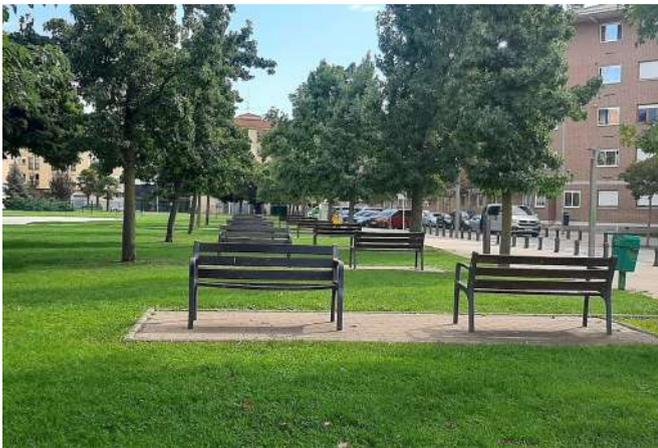
**Nº: 2.0. Parque Casa de la Juventud**

Valoración del estado de los Elementos Bióticos							
Arbolado				² Medidas aproximadas			
Altura:²	2-7	m	Perímetro tronco:²	50-80	cm	Diámetro copa:²	4-6 m
Suelo:	De cultivo		Aparato radical:		Los más cercanos a la acera levantan el pavimento		
Base tronco:	Varios árboles con heridas en la base		Tronco:		Generalmente bien		
Copa:	Generalmente bien, un tulipanero ( <i>Liriodendron tulipifera</i> ) la tiene desequilibrada		Fitopatías:		No se han detectado		
Marras:			Estado:		Bien en general		
<b>Céspedes</b>				<b>Setos</b>			
Análisis	Poca infiltración de plantas adventicias		Análisis				
Estado	Bien		Estado				
<b>Masas arbustivas/subarbustivas</b>				<b>Tapizantes</b>			
Análisis	Crecimiento adecuado a su especie		Análisis				
Estado	Bien		Estado				
<b>Trepadoras</b>				<b>Herbáceas</b>			
Análisis			Análisis		Se encuentran en las plantaciones más recientes con cierta variedad.		
Estado			Estado		Bien

- Todas las especies están en buen estado, menos los árboles de medio fuste *Ligustrum jonandrum*, las copas han empezado a secarse.
- Zona con césped delante del edificio muy encharcado a finales de octubre.

<b>Medidas y Propuestas de Mejora</b>	
<b>Elemento</b>	<b>Medidas</b>
Zonas con menos frecuencia de pisoteo	<input type="checkbox"/> Crear zonas preservadas para su futura naturalización con especies de pasto autóctono y potenciarlas mediante siembra.
Acera levantado por el sistema radical de los árboles cercanos	<input type="checkbox"/> Creación de alcorques con áridos, retirando los adoquines existentes para mejorar la seguridad vial.
Masas arbustivas	<input type="checkbox"/> Ampliarlas y crear nuevas, con flora autóctona.
Bancos con poco uso	<input type="checkbox"/> Cambiar el sentido de la posición para facilitar la comunicación de los usuarios y que se dirija la vista hacia la vía pública.

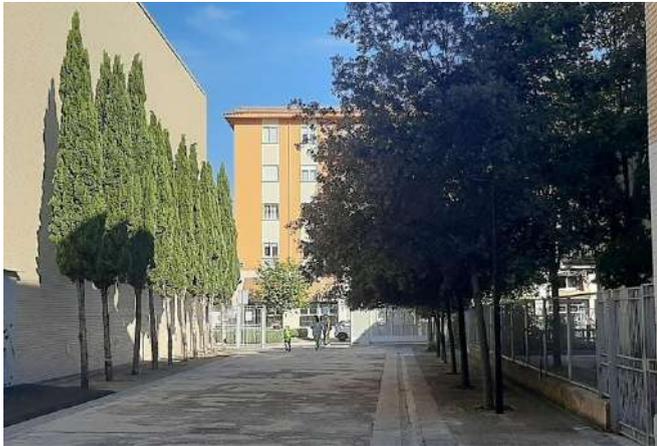
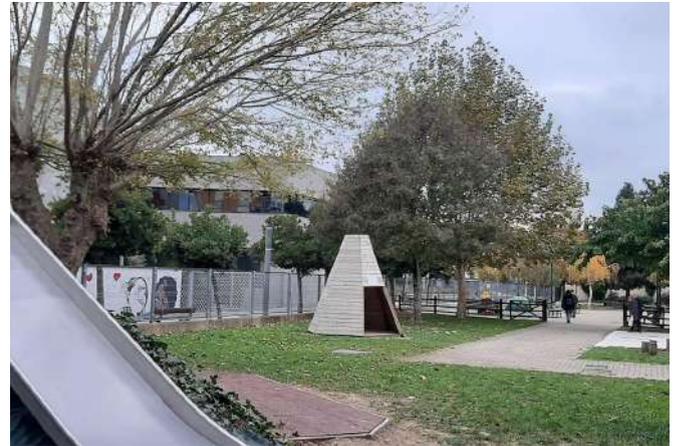
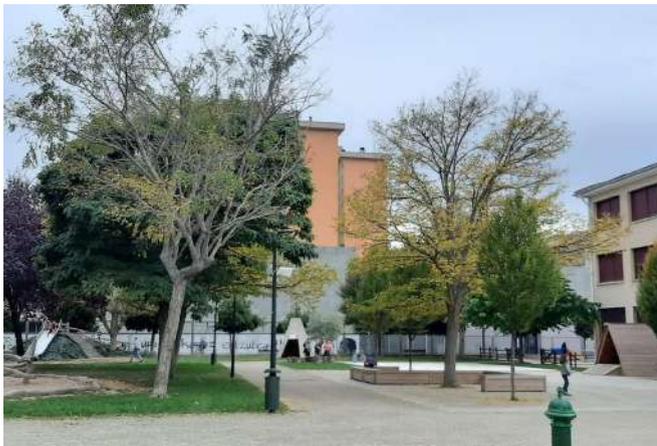
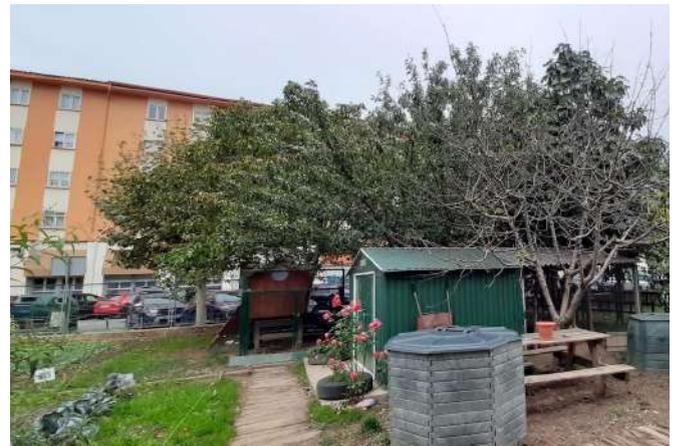
Nº: **2.1.** Colegio Ezkaba

Árboles en zona verde:	37 uds.
Árboles en zona pavimentada:	59 uds.
Setos:	m
Masas arbustivas/subarbustivas:	123 m <sup>2</sup>
Trepadoras:	m
Tapizantes:	m <sup>2</sup>
Herbáceas::	m <sup>2</sup>
Jardineras:	uds.
Céspedes:	2270 m <sup>2</sup>

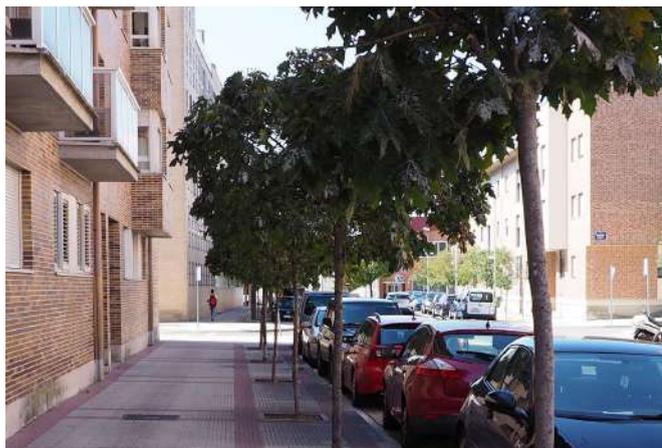
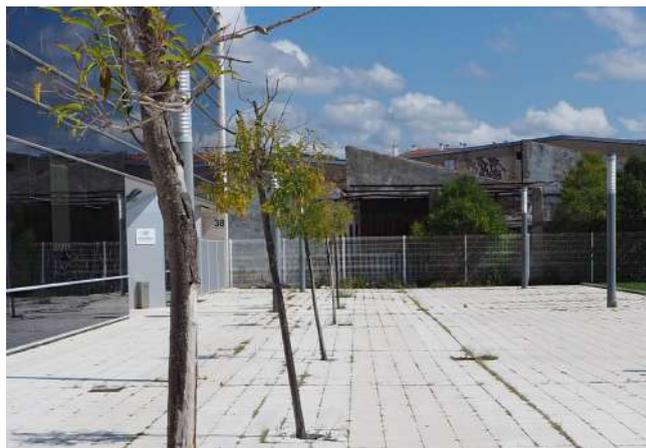
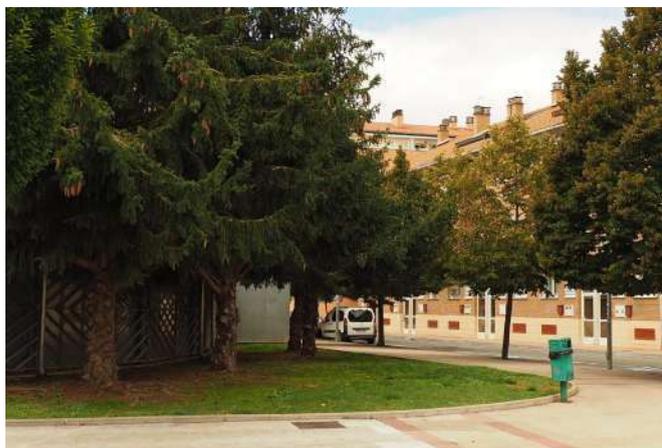
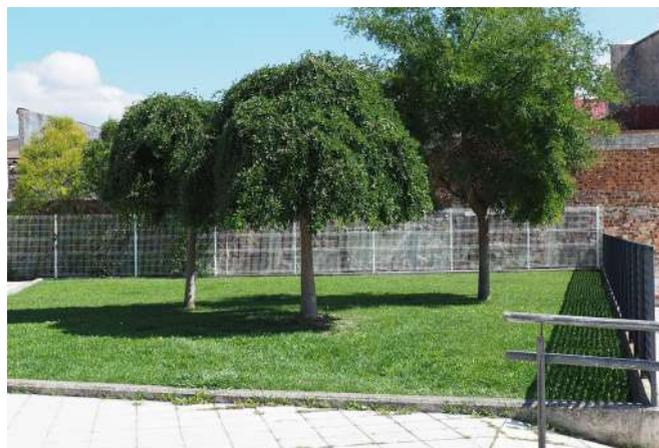
Valoración del estado de los Elementos Bióticos							
Arbolado				<sup>2</sup> Medidas aproximadas			
Altura: <sup>2</sup>	3-8	m	Perímetro tronco: <sup>2</sup>	20-50	cm	Diámetro copa: <sup>2</sup>	2-5 m
Suelo:	De cultivo en zonas de césped y alcorques.			Aparato radical:	A la vista en los alcorques		
Base tronco:	Sin daños significativos.			Tronco:	Algún arce de montpellier ( <i>Acer monspessulanum</i> ) y carpe ( <i>Carpinus betulus</i> 'Fastigiata') presenta fendas abiertas.		
Copa:	Desarrollo según la variedad, destacan las copas de las <i>Tilia x europaea</i> por la envergadura. Árboles de porte pequeño con graves daños en la copa.			Fitopatías:	Los arces globosos ( <i>Acer platanoides</i> 'Globosum') tienen oidio, como en todo el municipio.		
Marras:				Estado:			
<b>Céspedes</b>				<b>Setos</b>			
Análisis	Césped tupido y denso.			Análisis			
Estado	Generalmente bien.			Estado			
<b>Masas arbustivas/subarbustivas</b>				<b>Tapizantes</b>

Análisis				Análisis			
Estado				Estado			
<b>Trepadoras</b>				<b>Herbáceas</b>			
Análisis				Análisis			
Estado				Estado			
<b>Observaciones generales / Incidencias:</b>							
<input type="checkbox"/> Arbolado viario de diferentes portes. <input type="checkbox"/> Los aligustres japoneses en muy mal estado.

Medidas y Propuestas de Mejora	
Elemento	Medidas
Alcorques	<input type="checkbox"/> Como primera mejora se podrían sembrar los alcorques con herbáceas perennes como margaritas

(*Leucanthemum vulgare*), alfalfas (*Medicago sativa*), senecios (*Senecio jacobaea*), pimpinela menor (*Sanguisorba minor*) y ajos (*Allium roseum*) entre otras.

- Planificación de una red de alcorques corridos con suelo estructural y pavimentos drenantes o verdes.
- Sustituir poco a poco con especies de mayor porte y locales.

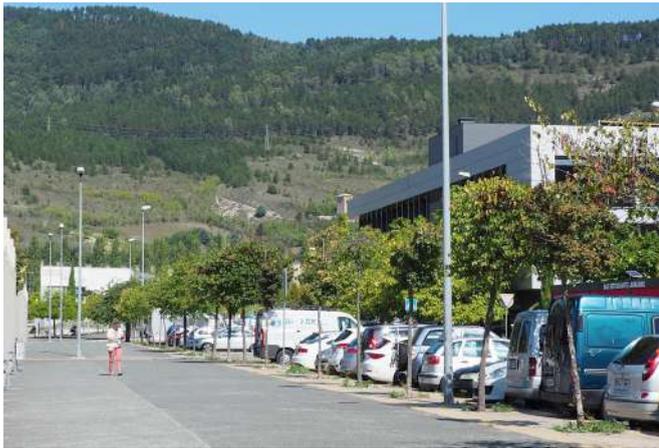
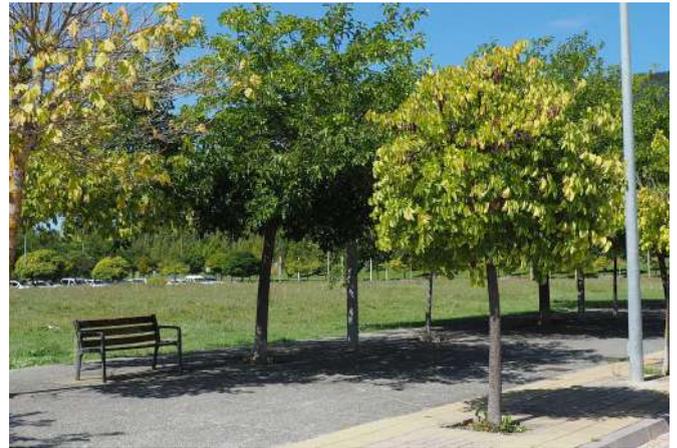
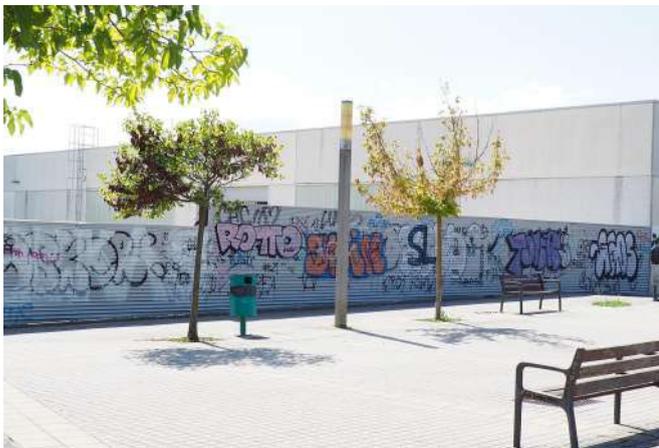
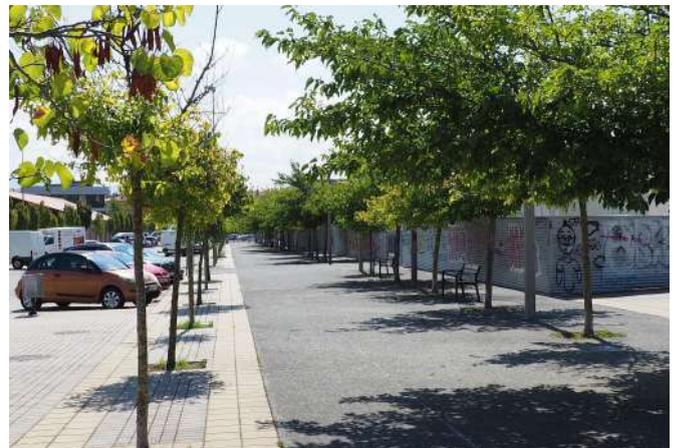
**Nº: 3.5. Calle Berrioplano**

Valoración del estado de los Elementos Bióticos								
Arbolado <sup>2</sup> Medidas aproximadas								
Altura: <sup>2</sup>	2-10	m	Perímetro tronco: <sup>2</sup>	20-50	cm	Diámetro copa: <sup>2</sup>	2-6	m
Suelo:	De cultivo en los alcorques, poca profundidad.			Aparato radical:		El sistema radicular está a la vista en los alcorques de las especies con mayor desarrollo.		
Base tronco:	Con heridas detectadas en varias unidades.			Tronco:		Con heridas de fendas.		
Copa:	La gran mayoría de las especies sin desarrollo adecuado salvo <i>Morus platanifolia</i> , que están en buen estado. Las copas de varios ejemplares alcanzan entre 5 m y 6 m de anchura.			Fitopatías:		Envejecimiento precoz, ramas y puntas secas. Los carpes tienen mucha madera muerta en el tronco y tienen hongos de género Tremellas y Auricularias.		
Marras:	3 unidades de <i>Acer negundo</i> .			Estado:		Mal		
Céspedes				Setos				
Análisis				Análisis

Estado				Estado				
Masas arbustivas/subarbustivas				Tapizantes				
Análisis	Grupos de arbustos en la entrada al almacén municipal.			Análisis				
Estado	Bien			Estado				
Trepadoras				Herbáceas				
Análisis				Análisis				
Estado				Estado

- Arbolado viario en mal estado.
- Zona de paseo entre el parque de la Ronda norte y el núcleo urbano.

Alcorques	<ul style="list-style-type: none"><li><input type="checkbox"/> Como primera mejora se podrían sembrar los alcorques con herbáceas perenne como margaritas (<i>Leucanthemum vulgare</i>), alfalfas (<i>Medicago sativa</i>), senecios (<i>Senecio jacobaea</i>), pimpinela menor (<i>Sanguisorba minor</i>) y ajos (<i>Allium roseum</i>) entre otras.</li><li><input type="checkbox"/> Planificación de una red de alcorques corridos con suelo estructural y pavimento drenante.</li><li><input type="checkbox"/> Sustituir con especies de mayor porte y locales.</li></ul>
Conector	<ul style="list-style-type: none"><li><input type="checkbox"/> Calle incluida en el conector primario circular que conecta el Monte Ezkaba y el río Arga, por lo tanto actuar y potenciar su naturalización. Siendo una zona de paseo con potencial.</li></ul>

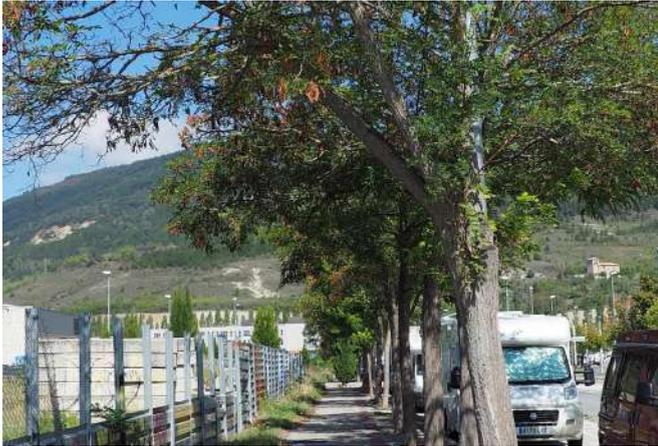
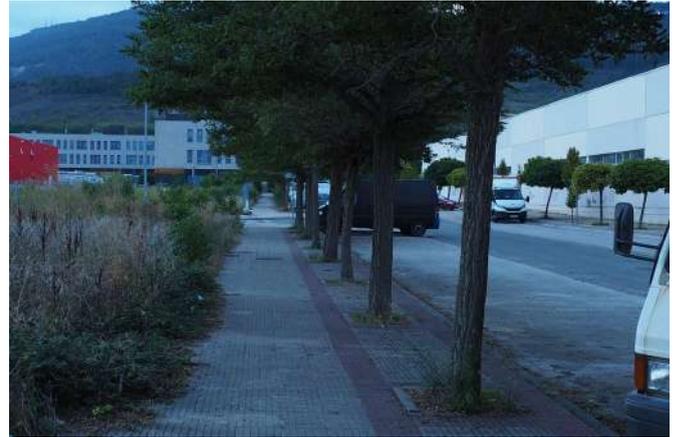
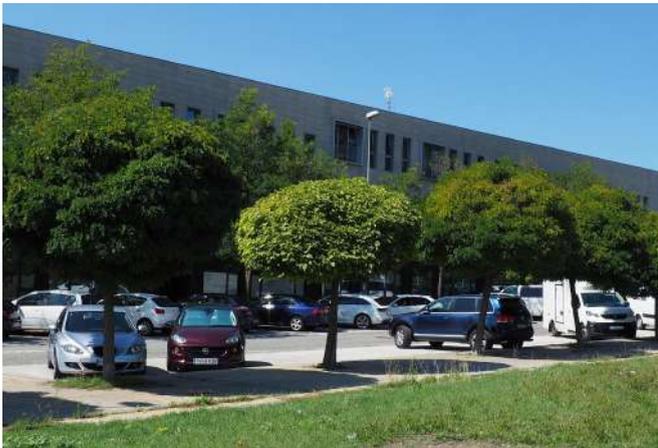
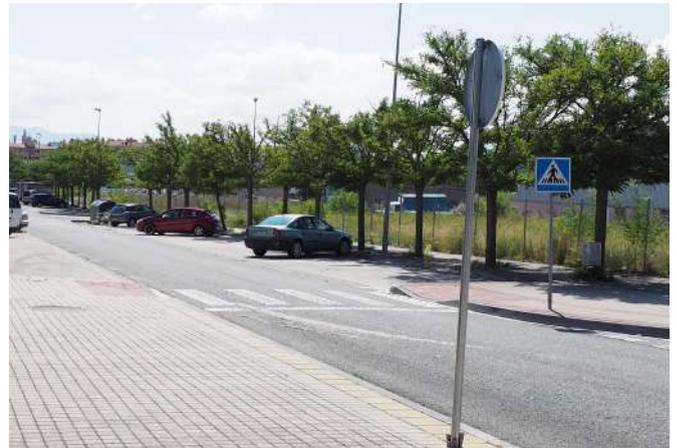
**Nº: 3.6. Calle Berriozar**

Inventario cuantitativo de Elementos Bióticos		Inventario cuantitativo de Elementos Abióticos	
Árboles en zona verde:	1 uds.	Caminos y zonas estanciales:	S (S/N)
Árboles en zona pavimentada:	147 uds.	Bancos:	S (S/N)
Setos:	m	Papeleras:	S (S/N)
Masas arbustivas/subarbustivas:	m <sup>2</sup>	Fuentes bebederas:	N (S/N)
Trepadoras:	m	Pivotes/Bolardos:	N (S/N)
Tapizantes:	m <sup>2</sup>	Vallados/Barandillas/Similares:	N (S/N)
Herbáceas::	m <sup>2</sup>	Juegos infantiles:	N (S/N)
Jardineras:	uds.	Superficies de goma:	m <sup>2</sup>
Céspedes:	m <sup>2</sup>	Zonas de ejercitación física:	N (S/N)
Elementos singulares:		Zonas de Esparcimiento Canino:	N (S/N)
		Infraestructura de riego:	N (S/N)
		Accesos adaptados:	S (S/N)
		Elementos singulares:

Sustituir y plantar los vacíos con especies de mayor porte y de origen local.

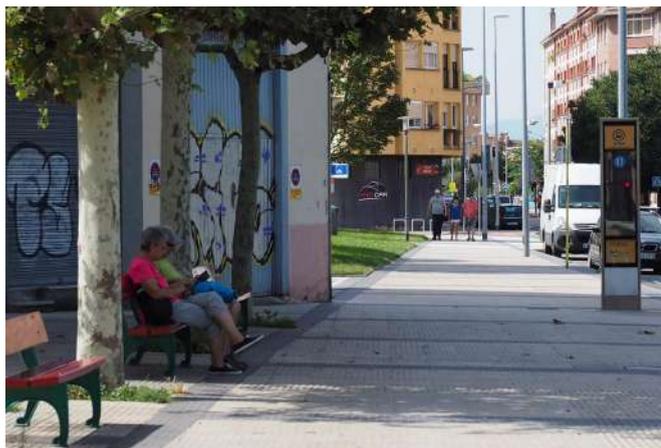
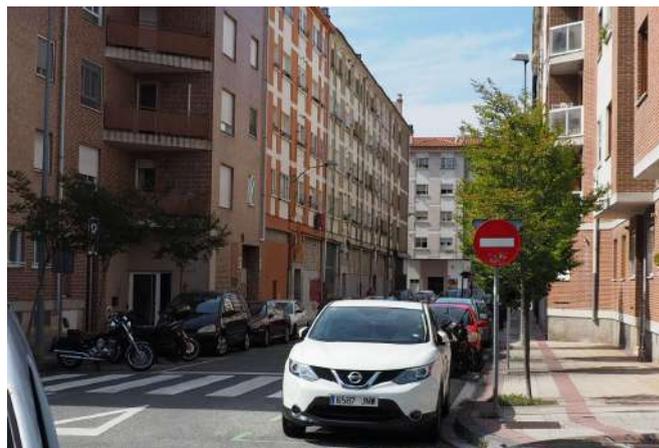
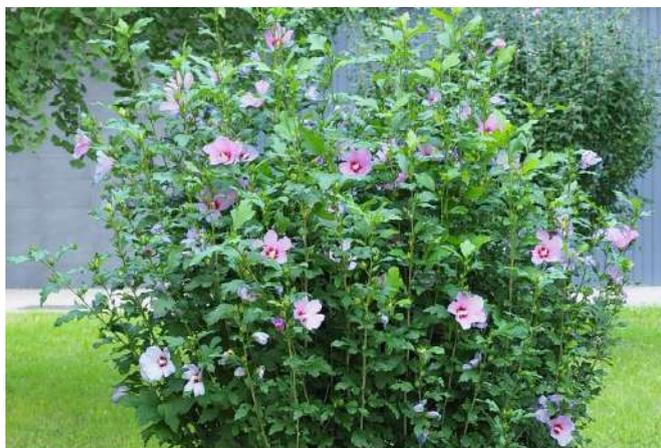
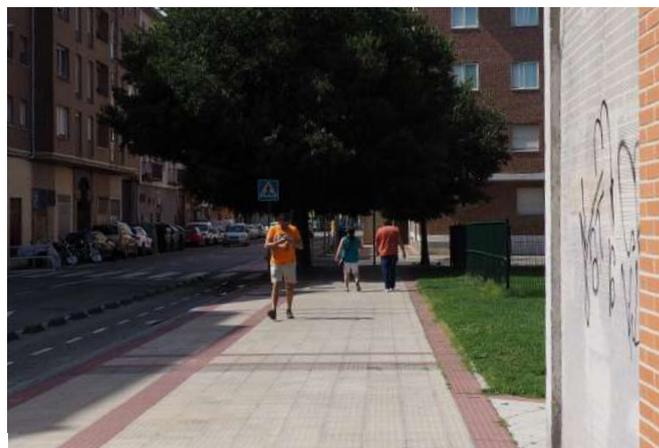
**Calle Canal**

Valoración del estado de los Elementos Bióticos							
Arbolado						<sup>2</sup> Medidas aproximadas	
Altura: <sup>2</sup>	3-6	m	Perímetro tronco: <sup>2</sup>	20-50	cm	Diámetro copa: <sup>2</sup>	2-5
Suelo:	De cultivo		Aparato radical:	En los <i>Celtis australis</i> se aprecia en la superficie.			
Base tronco:	Bien		Tronco:	Bien			
Copa:	Los <i>Celtis australis</i> con anchura adecuada para su etapa.		Fitopatías:	No detectadas			
Marras:			Estado:				
<b>Céspedes</b>				<b>Setos</b>			
Análisis				Análisis			
Estado				Estado			
<b>Masas arbustivas/subarbustivas</b>				<b>Tapizantes</b>			
Análisis				Análisis			
Estado				Estado			
<b>Trepadoras</b>				<b>Herbáceas</b>			
Análisis				Análisis			
Estado				Estado			
<b>Observaciones generales / Incidencias:</b>							
<input type="checkbox"/> Son árboles viarios

Medidas y Propuestas de Mejora	
Elemento	Medidas
Alcorques	<input type="checkbox"/> Como primera mejora se podrían sembrar los alcorques del arbolado variado con herbáceas perennes como margaritas ( <i>Leucanthemum vulgare</i> ), alfalfas ( <i>Medicago sativa</i> ), senecios ( <i>Senecio jacobaea</i> ), pimpinela menor ( <i>Sanguisorba minor</i> ) y ajos ( <i>Allium roseum</i> ) entre otras. <input type="checkbox"/> Planificación de una red de alcorques corridos con suelo estructural y pavimentos drenantes.

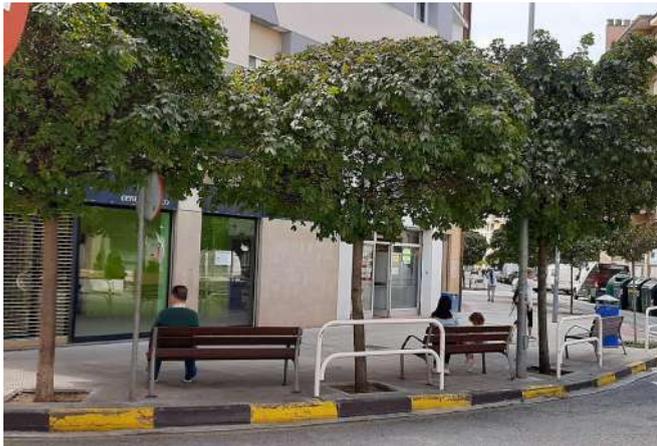
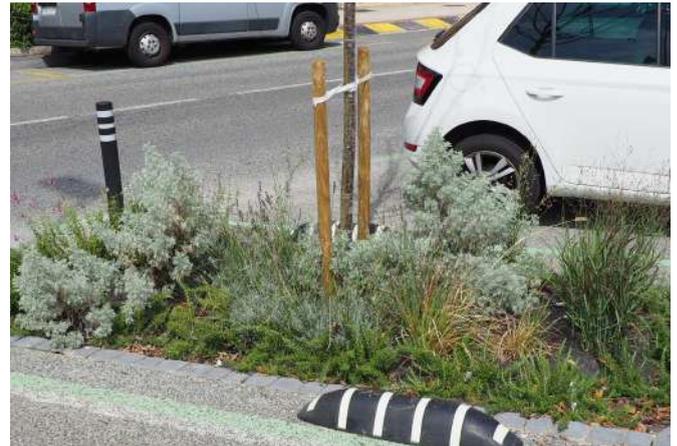
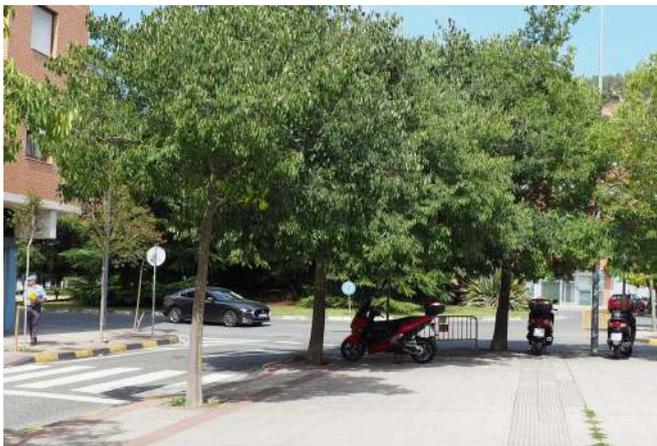
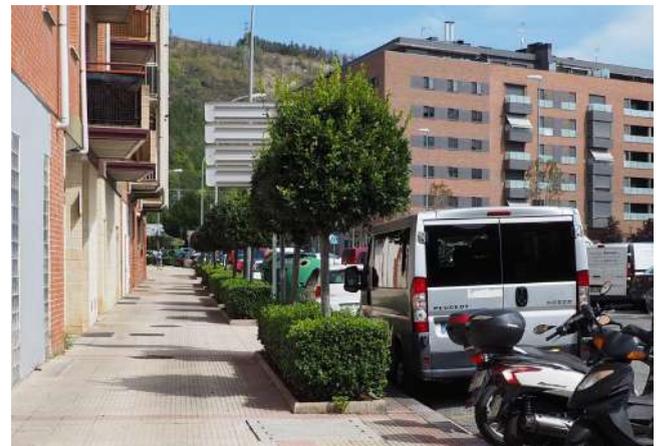
**Nº: 3.8. Calle Canteras**

Inventario cuantitativo de Elementos Bióticos		Inventario cuantitativo de Elementos Abióticos	
Árboles en zona verde:	44 uds.	Caminos y zonas estanciales:	S (S/N)
Árboles en zona pavimentada:	67 uds.	Bancos:	S (S/N)
Setos:	151 m	Papeleras:	S (S/N)
Masas arbustivas/subarbustivas:	80 m <sup>2</sup>	Fuentes bebederas:	N (S/N)
Trepadoras:	m	Pivotes/Bolardos:	S (S/N)
Tapizantes:	m <sup>2</sup>	Vallados/Barandillas/Similares:	S (S/N)
Herbáceas::	561 m <sup>2</sup>	Juegos infantiles:	N (S/N)
Jardineras:	2 uds.	Superficies de goma:	m <sup>2</sup>
Céspedes:	m <sup>2</sup>	Zonas de ejercitación física:	N (S/N)
Elementos singulares:		Zonas de Esparcimiento Canino:	N (S/N)
		Infraestructura de riego:	S (S/N)
		Accesos adaptados:	S (S/N)
		Elementos singulares:

Especies invasoras		Especificaciones de la infraestructura de riego	
Presencia de especies invasoras (S/N):	N	Presencia de bocas de riego (S/N):	S
Listado:		Distancia entre bocas > 50m (S/N):	
		Tipo del sistema de riego:	Riego localizado
		Otros:	Riego por tubería de goteo incorporado

Medidas y Propuestas de Mejora	
Elemento	Medidas
Riego	<input type="checkbox"/> Instalación de riego radicular para los fresnos rojos de los SUDS, deficiencias hídricas en verano.
Ataduras del arbolado	<input type="checkbox"/> Se recomienda el estabilización y entutorado de 2 m de altura con dos o tres tutores según la especie y cinta flexible para la mayoría del arbolado joven, debido a las heridas que presenta.
Alcorques	<input type="checkbox"/> Ampliación de los alcorques con pavimentos permeables.

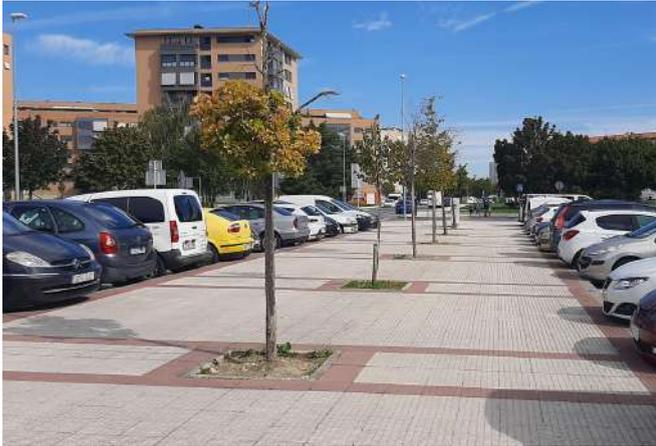
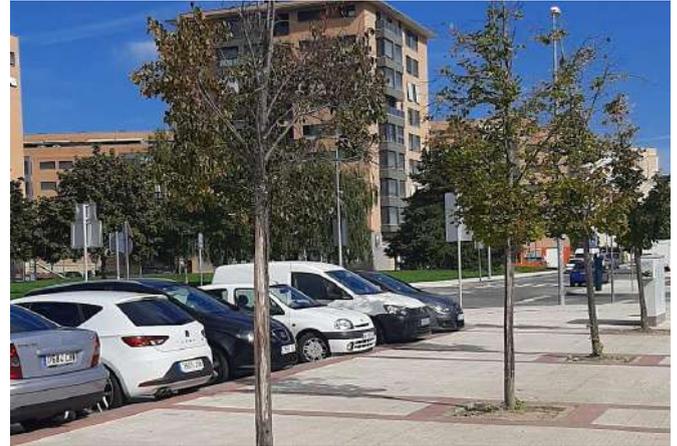
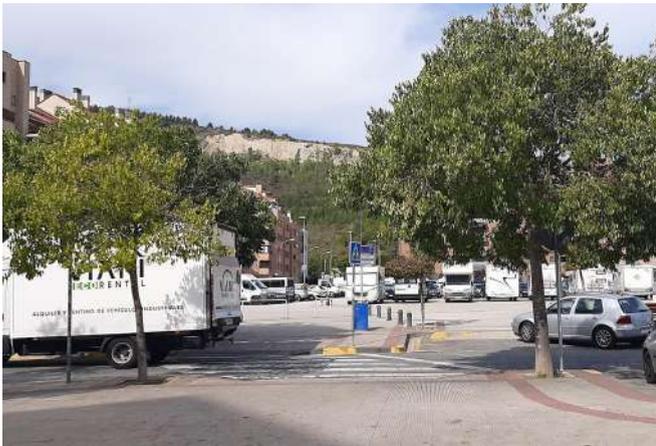
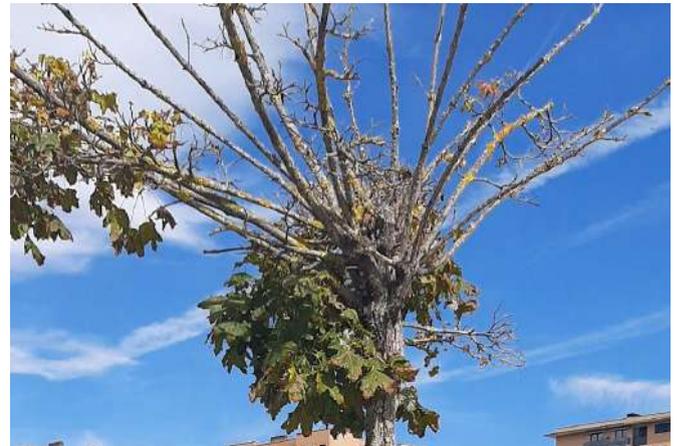
Valoración del estado de los Elementos Bióticos					
Arbolado <sup>2</sup> Medidas aproximadas					
Altura: <sup>2</sup>	3-6	m	Perímetro tronco: <sup>2</sup>	20-50	cm
				Diámetro copa: <sup>2</sup>	1-5
Suelo:	De cultivo en alcorques, con poca profundidad.		Aparato radical:	No se encuentra a la vista.	
Base tronco:	Con heridas		Tronco:	Con heridas de fendas.	
Copa:	Degradadas, menos los almeces, que se encuentran en buen estado.		Fitopatías:	Los tilos presentan ramas secas y copas troncos y pies en mal estado. Y los arces tienen oídio.	
Marras:			Estado:	Mal	
<b>Céspedes</b>			<b>Setos</b>		
Análisis			Análisis		
Estado			Estado		
<b>Masas arbustivas/subarbustivas</b>			<b>Tapizantes</b>		
Análisis			Análisis		
Estado			Estado		
<b>Trepadoras</b>			<b>Herbáceas</b>		
Análisis			Análisis		
Estado			Estado		
<b>Observaciones generales / Incidencias:</b>					
<input type="checkbox"/> Calle con arbolado deteriorado.

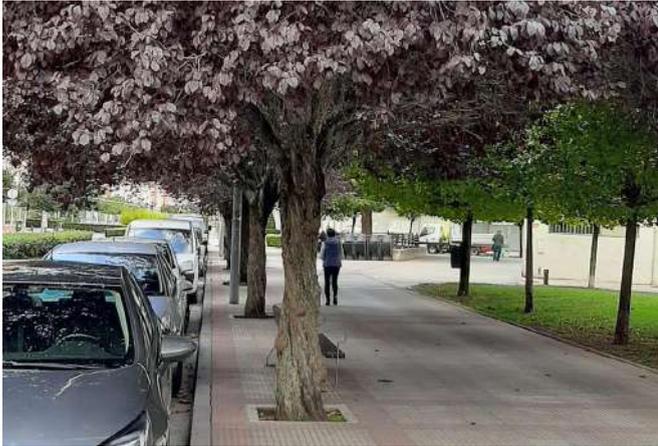
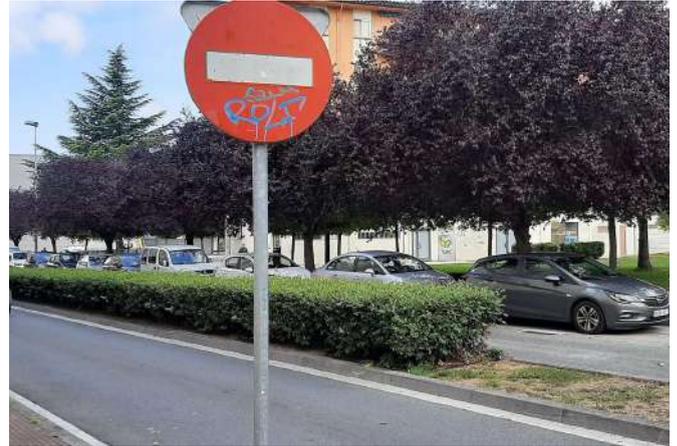
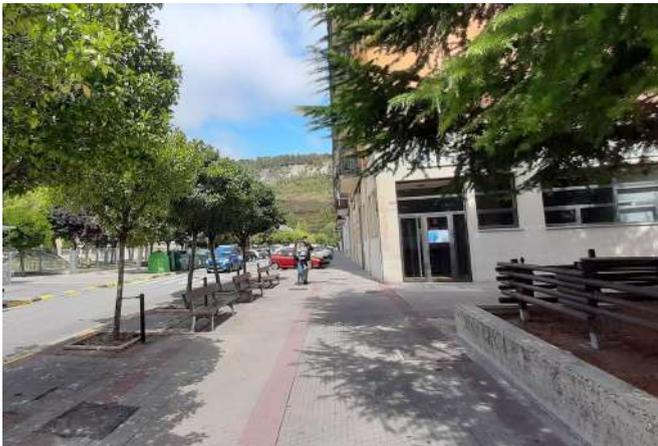
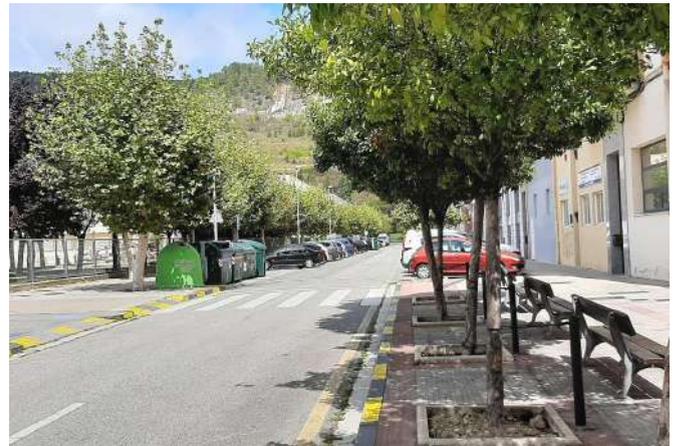
Valoración del estado de los Elementos Bióticos								
Arbolado <sup>2</sup> Medidas aproximadas								
Altura: <sup>2</sup>	1-7	m	Perímetro tronco: <sup>2</sup>	20-100	cm	Diámetro copa: <sup>2</sup>	hasta 7m	m
Suelo:	De tipo cultivo en parterres y alcorques			Aparato radical:	En los ejemplares de porte grandes se puede apreciar en la superficie			
Base tronco:	Bien			Tronco:	Sin daños significativos			
Copa:	Desarrolladas según variedades de especie arbórea. 3 copas de <i>Laurus nobilis</i> dañadas			Fitopatías:	Los <i>Acer platanoides</i> 'Globosum' con oidio, como en todo el municipio.			
Marras:				Estado:				
Céspedes				Setos				
Análisis				Análisis				
Estado				Estado				
Masas arbustivas/subarbustivas				Tapizantes				
Análisis				Análisis				
Estado				Estado				
Trepadoras				Herbáceas				
Análisis				Análisis				
Estado				Estado				
<b>Observaciones generales / Incidencias:</b>								
<input type="checkbox"/> Calle con arbolado variado.

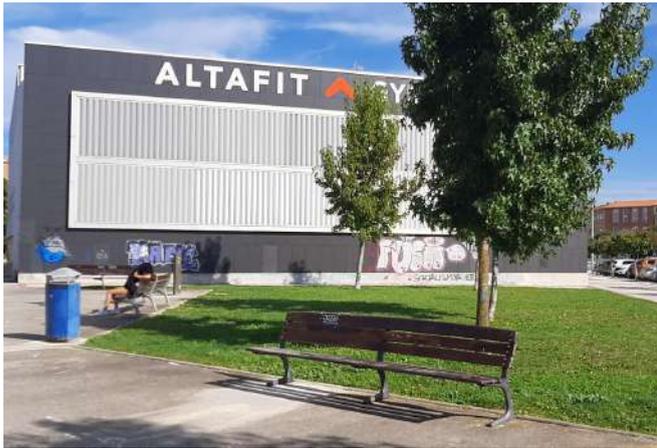
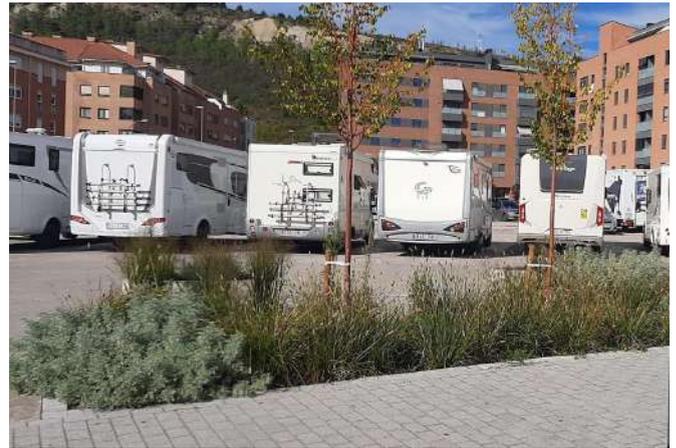
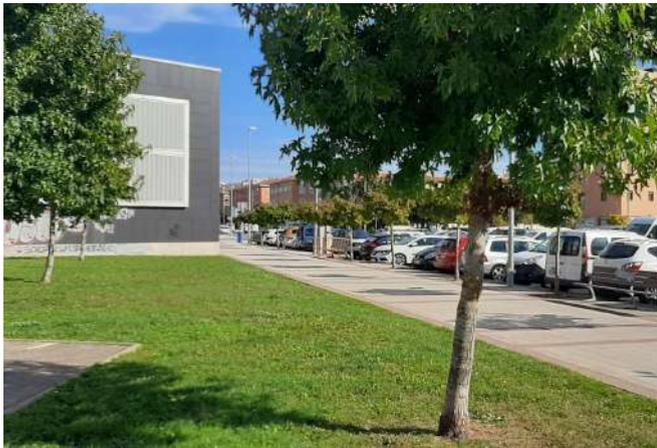
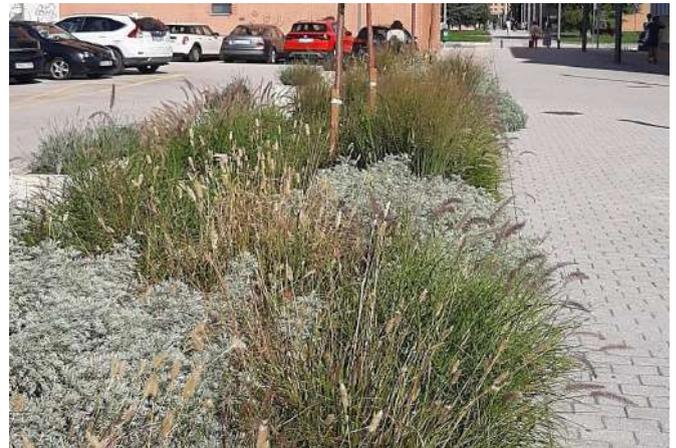
Valoración del estado de los Elementos Bióticos					
Arbolado				<sup>2</sup> Medidas aproximadas	
Altura: <sup>2</sup>	3-4	m	Perímetro tronco: <sup>2</sup>	20-40	cm
				Diámetro copa: <sup>2</sup>	2-7
Suelo:	Suelo de cultivo		Aparato radical:	El sistema radical no a la vista.	
Base tronco:	Sin daños significativos		Tronco:	Sin daños significativos	
Copa:	Arbolado joven.		Fitopatías:		
Marras:			Estado:	Bien	
Céspedes			Setos		
Análisis	Corriente y tupido		Análisis		
Estado	Bien		Estado		
Masas arbustivas/subarbustivas			Tapizantes		
Análisis			Análisis		
Estado			Estado		
Trepadoras			Herbáceas		
Análisis			Análisis	Plantados en el DUS, formado plantaciones diversas y conseguidas.	
Estado			Estado	Bien	
<b>Observaciones generales / Incidencias:</b>					
<input type="checkbox"/> Calle peatonal

Medidas y Propuestas de Mejora	
Elemento	Medidas
Césped	<input type="checkbox"/> Preservar zonas y potenciar las herbáceas locales mediante siembra. Adaptar el mantenimiento.
	<input type="checkbox"/>
	<input type="checkbox"/>

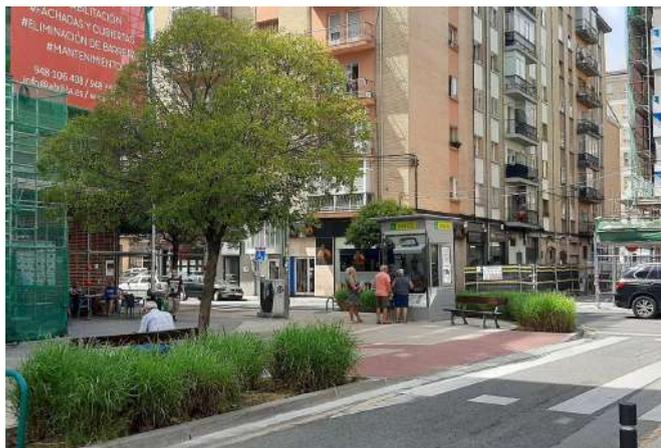
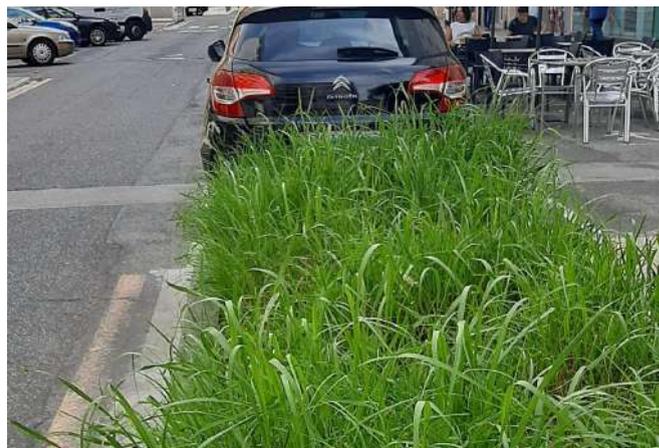
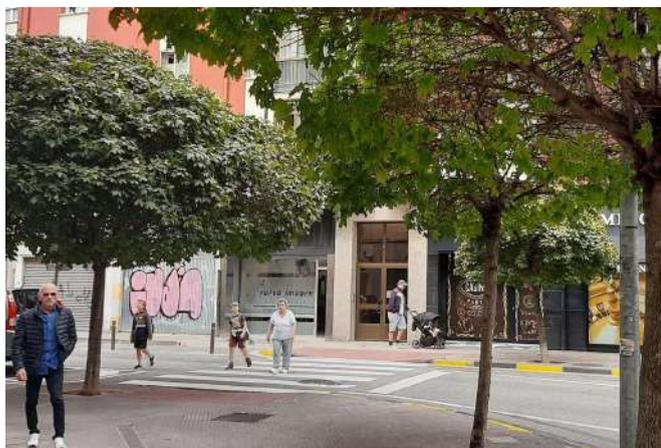
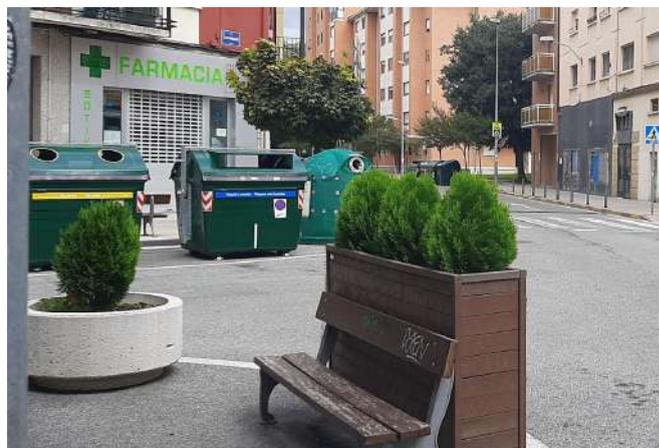
**Nº: 3.15. Calle Lapurbide**

Valoración del estado de los Elementos Bióticos							
Arbolado				<sup>2</sup> Medidas aproximadas			
Altura: <sup>2</sup>	3-8	m	Perímetro tronco: <sup>2</sup>	20-50	cm	Diámetro copa: <sup>2</sup>	2-4 m
Suelo:	De cultivo			Aparato radical:	En los plátanos de sombra a la vista		
Base tronco:	Sin daños significativos.			Tronco:	Sin daños significativos.		
Copa:	Las copas de los plátanos de sombra están podadas en forma de cabeza de gato. Los acebos cornudos son jóvenes.			Fitopatías:	Los <i>Acer platanoides</i> 'Globosum' y los <i>Platanus x hispanica</i> están con oidio, además 3 pies tienen Chancro.		
Marras:				Estado:	Generalmente regular, aunque alguno se encuentra bien		
<b>Céspedes</b>				<b>Setos</b>			
Análisis				Análisis	Seto de gramínea		
Estado				Estado	Bien, podado.		
<b>Masas arbustivas/subarbustivas</b>				<b>Tapizantes</b>			
Análisis				Análisis			
Estado				Estado			
<b>Trepadoras</b>				<b>Herbáceas</b>

Análisis				Análisis			
Estado				Estado			
<b>Observaciones generales / Incidencias:</b>							
<input type="checkbox"/>

Medidas y Propuestas de Mejora	
Elemento	Medidas
Alcorques	<input type="checkbox"/> Reposición de alcorques vacíos, ampliar la zona de sustrato. <input type="checkbox"/> Como primera mejora se podrían sembrar los alcorques del arbolado variado con herbáceas perenne como margaritas ( <i>Leucanthemum vulgare</i> ), alfalfas ( <i>Medicago sativa</i> ), senecios ( <i>Senecio jacobaea</i> ), pimpinela menor ( <i>Sanguisorba minor</i> ) y ajos ( <i>Allium roseum</i> ) entre otras. <input type="checkbox"/> Planificación de una red de alcorques corridos con suelo estructural y pavimentos drenantes como paso siguiente.
Arbolado	<input type="checkbox"/> También para integrar arbolado de mayor porte y especies locales. De esta manera se crearán sombras nuevas en la calle y se podrá estructurar mejor su uso.

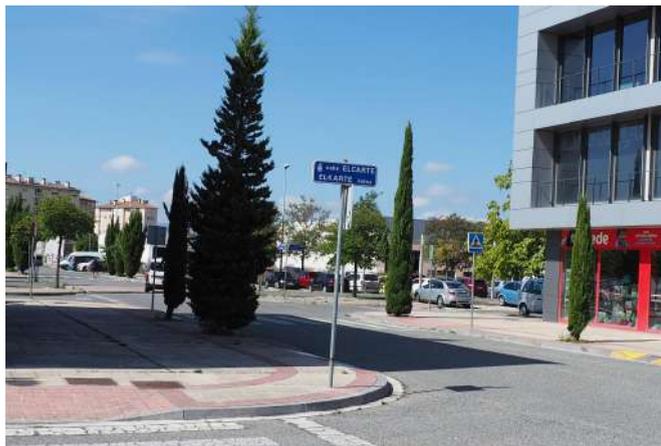
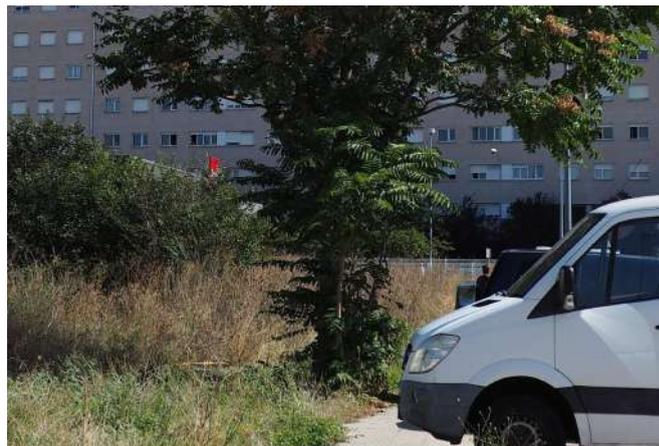
**Nº: 3.16. Calle Larragueta**

Valoración del estado de los Elementos Bióticos							
Arbolado <sup>2</sup> Medidas aproximadas							
Altura: <sup>2</sup>	2-4	m	Perímetro tronco: <sup>2</sup>	cm	Diámetro copa: <sup>2</sup>	1	m
Suelo:	De tipo cultivo			Aparato radical:	No se encuentra a la vista		
Base tronco:	Bien			Tronco:	Bien		
Copa:	Copa podada en punta en 5 <i>Cupressus sempervirens</i> 'Stricta'			Fitopatías:			
Marras:				Estado:	Bien		
<b>Céspedes</b>				<b>Setos</b>			
Análisis				Análisis			
Estado				Estado			
<b>Masas arbustivas/subarbustivas</b>				<b>Tapizantes</b>			
Análisis				Análisis			
Estado				Estado			
<b>Trepadoras</b>				<b>Herbáceas</b>			
Análisis				Análisis			
Estado				Estado			
<b>Observaciones generales / Incidencias:</b>							
<input type="checkbox"/> Calle con poco arbolado

Medidas y Propuestas de Mejora	
Elemento	Medidas
Alcorques	<input type="checkbox"/> Reposición de arbolado en alcorques sellados con la mejora del sustrato, siembra de alcorques con flora local y valor ornamental
Arbolado	<input type="checkbox"/> Se podrían plantar más árboles de diversas especies y crear pasos verdes y permeables en forma de SUDS.

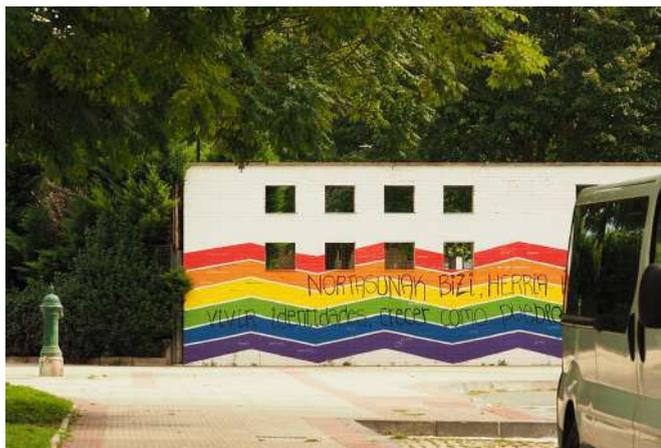
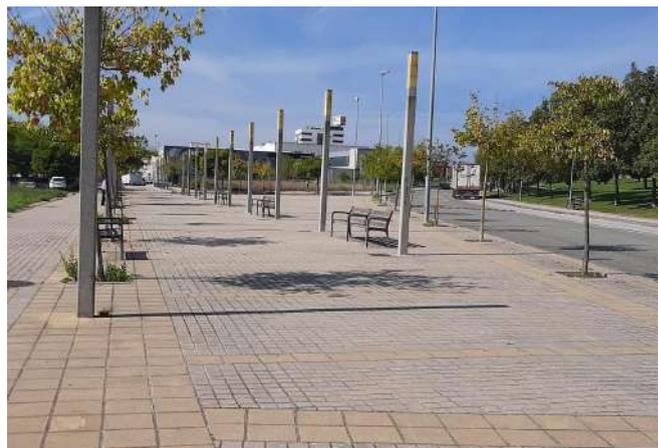
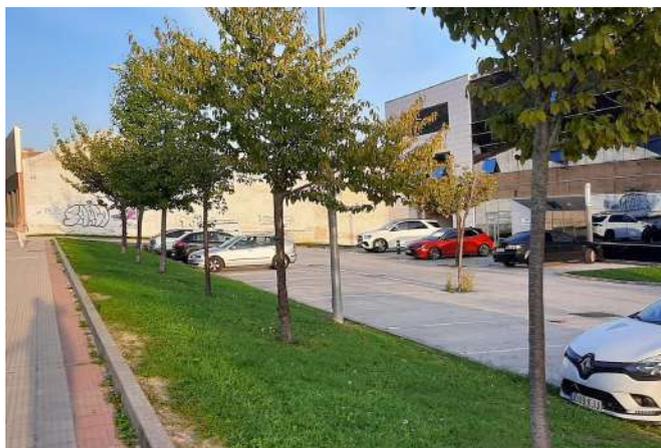
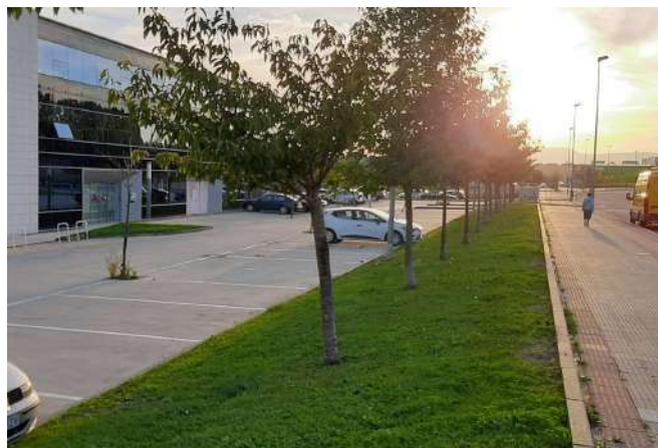
**Nº: 3.17. Calle Larrazko**

Valoración del estado de los Elementos Bióticos							
Arbolado <sup>2</sup> Medidas aproximadas							
Altura: <sup>2</sup>	4-5	m	Perímetro tronco: <sup>2</sup>	20-50	cm	Diámetro copa: <sup>2</sup>	2-4 m
Suelo:	De cultivo			Aparato radical:	En los alcorques no se aprecia, arbolado con muy poco desarrollo.		
Base tronco:	Con heridas, en las zonas de césped en las zonas de gestión privada.			Tronco:	Fendas abiertas en los árboles de los alcorques,		
Copa:	Poco desarrollo en general en todas los árboles de la calle.			Fitopatías:	Los árboles sufren un envejecimiento precoz, plantas secas, brotes bajo el injerto.		
Marras:				Estado:	Mal		
<b>Céspedes</b>				<b>Setos</b>			
Análisis	Corriente.			Análisis			
Estado	Bien			Estado			
<b>Masas arbustivas/subarbustivas</b>				<b>Tapizantes</b>			
Análisis				Análisis			
Estado				Estado			
<b>Trepadoras</b>				<b>Herbáceas</b>			
Análisis				Análisis			
Estado				Estado

<b>Observaciones generales / Incidencias:</b>							
<input type="checkbox"/> La mayoría de la vía está sin arbolado.

Medidas y Propuestas de Mejora	
Elemento	Medidas
Aceras	<input type="checkbox"/> Integración de arbolado con especies variadas de gran porte local, creación de SUDS en los alcorques corridos.
Alcorques	<input type="checkbox"/> Como primera intervención las siembras de los alcorques con especies locales y valor ornamental. Favoreciendo la biodiversidad y acercándola desde el Monte Ezkaba.
	<input type="checkbox"/>
