# FICHAS ZONAS VERDES

Municipio: **ANTSOAIN/ ANSOÁIN**

**Nº: 1.5. Plaza Rafael Alberti**

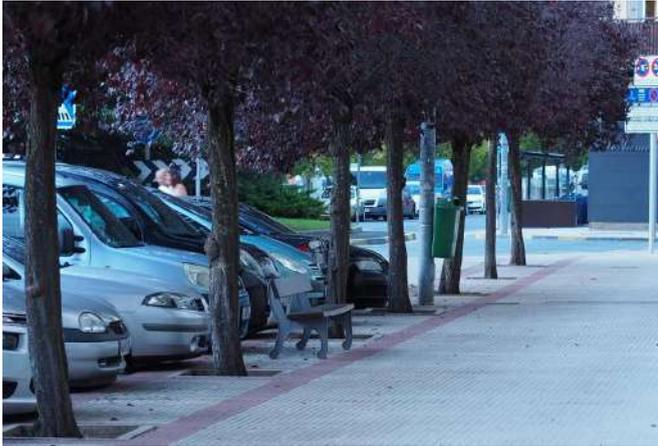
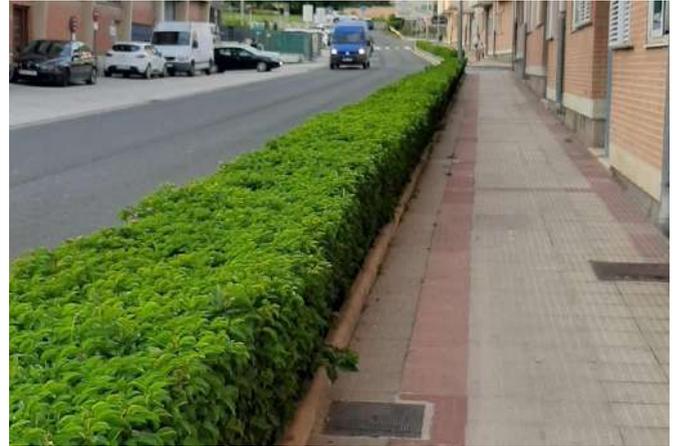
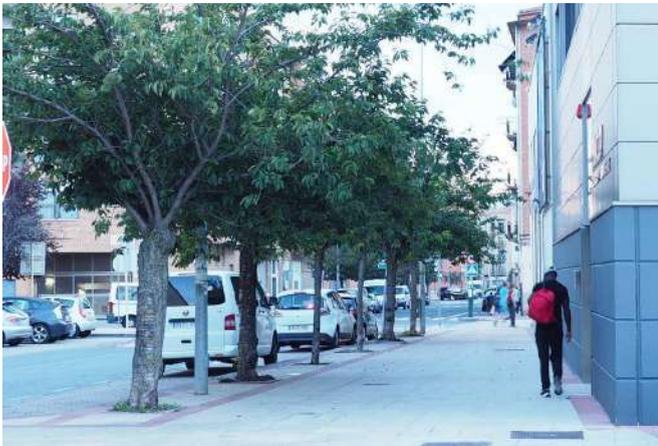
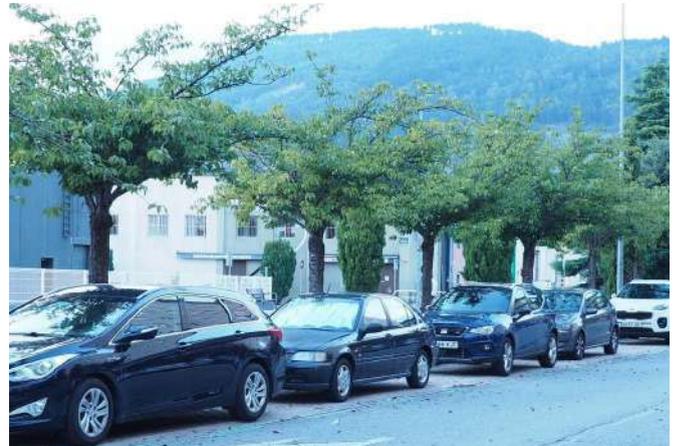
Valoración del estado de los Elementos Bióticos							
Arbolado				<sup>2</sup> Medidas aproximadas			
Altura: <sup>2</sup>	4-8	m	Perímetro tronco: <sup>2</sup>	20-50	cm	Diámetro copa: <sup>2</sup>	3-4
Suelo:	De tipo cultivo tanto en el seto como en los árboles.			Aparato radical:	No se aprecia		
Base tronco:	<i>Carpinus betulus</i> 'Fastigiata' presenta heridas.			Tronco:	<i>Carpinus betulus</i> con heridas. Fendas abiertas en la zona de mayor insolación. Envejecimiento precoz, la mayoría sin crecimiento adecuado para la etapa en la que se encuentran.		
Copa:	<i>Carpinus betulus</i> 'Fastigiata' poco desarrollado, envejecimiento precoz. <i>Prunus cerasifera</i> 'Pissardii' en mejor desarrollo para su etapa.			Fitopatías:	<i>Carpinus betulus</i> 'Fastigiata' con hongos tipo <i>Auricularia</i> sp. en la madera muerta. <i>Prunus serrulata</i> 'Kanzan' con puntas y ramas secas por la influencia del hongo monilia.

Marras:	Una marra con recogida durante el diagnóstico, posteriormente talado.			Estado:	Regular		
<b>Céspedes</b>				<b>Setos</b>			
Análisis				Análisis	<i>Prunus lusitanica</i> en forma de seto podado, 60cm de altura con valla de madera interior y riego por goteo. Partes en fase de degradación, falta de follaje en la zona con los <i>Prunus cerasifera</i> 'Pissardii', las dos filas solitarias se encuentran en mejor estado.		
Estado				Estado	Regular		
<b>Masas arbustivas/subarbustivas</b>				<b>Tapizantes</b>			
Análisis				Análisis			
Estado				Estado			
<b>Trepadoras</b>				<b>Herbáceas</b>			
Análisis				Análisis			
Estado				Estado

- Arbolado generalmente en estado regular o mal, alcorques de 70x70 cm con poca capacidad, como consecuencia envejecimiento precoz.
- Los ciruelos de hoja púrpura en los alcorques corridos con seto y riego están en mejor estado.

Elemento	Medidas
Alcorques	<ul style="list-style-type: none"> <li><input type="checkbox"/> Reposición de alcorques vacíos y ampliar la zona de sustrato.</li> <li><input type="checkbox"/> Como primera mejora se podrían sembrar los alcorques del arbolado variado con herbáceas perenne como margaritas (<i>Leucanthemum vulgare</i>), alfalfas (<i>Medicago sativa</i>), senecios (<i>Senecio jacobaea</i>), pimpinela menor (<i>Sanguisorba minor</i>) y ajos (<i>Allium roseum</i>) entre otras.</li> <li><input type="checkbox"/> Planificación de una red de alcorques corridos con suelo estructural y pavimentos drenantes como siguiente paso.</li> </ul>

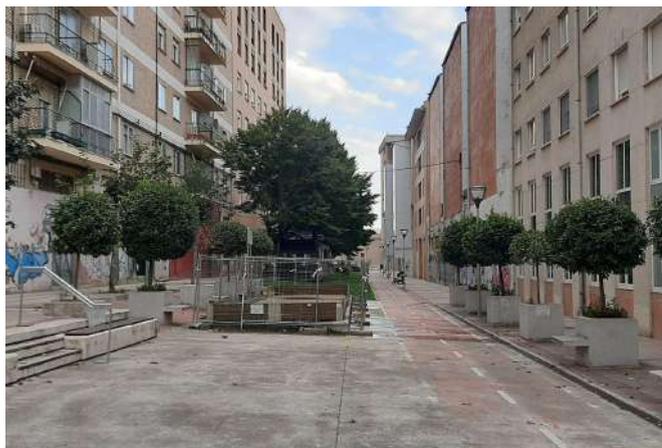
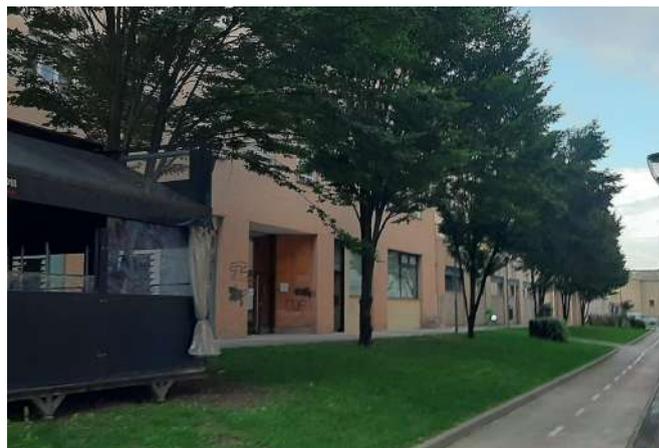
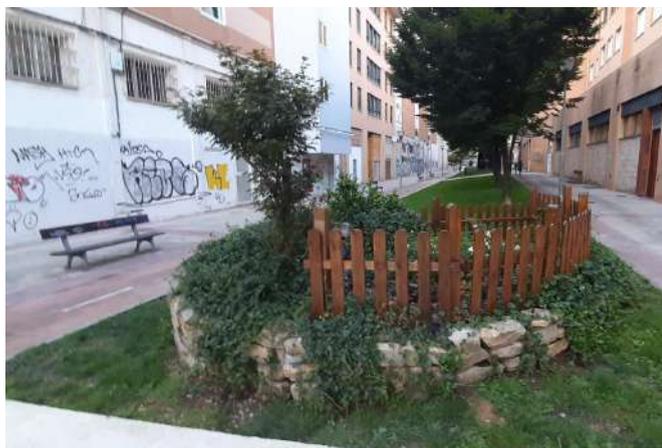
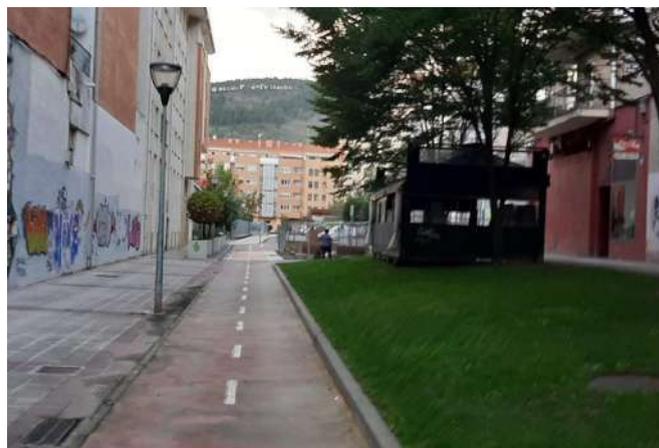
**Nº: 3.25. Travesía Montejurra**

Valoración del estado de los Elementos Bióticos							
Arbolado				² Medidas aproximadas			
Altura:²	3-9	m	Perímetro tronco:²	30-50	cm	Diámetro copa:²	3-5 m
Suelo:	De cultivo.		Aparato radical:	En los alcorques se aprecia superficialmente			
Base tronco:	Las bases de los tronco de los arces muestran heridas en la base		Tronco:	<i>Carpinus betulus</i> con multitronco, arces con heridas en el tronco.			
Copa:	La de los carpes muy bien desarrolladas, las copas de los arces de los alcorques está mutilada debido a la poda.		Fitopatías:	Oídio en los arces ( <i>Acer platanoides</i> y <i>Acer pseudoplatanus</i> )			
Marras:	1 marra en los arbolitos de <i>Laurus nobilis</i> de las jardineras.		Estado:	Algunos se encuentran bien y otros mal.			
Céspedes				Setos			
Análisis	Zona de césped en buen estado, tupido y corriente.		Análisis				
Estado	Bien		Estado				
Masas arbustivas/subarbustivas				Tapizantes

Análisis	En las plantaciones recientes, variado entre vivaces y arbustos.		Análisis	Hiedra de hoja pequeña variegada en jardinera de madera.			
Estado	Bien		Estado	Bien			
Trepadoras				Herbáceas			
Análisis			Análisis	Se encuentran cubriendo una zona nueva dentro de la zona de césped, una formación con piedras naturales y valla de madera como protección.			
Estado			Estado	Bien

- Zona verde agradable, sombras ricas, poco uso, los carpes están en buen estado por las sombras de edificios, riego automático y suficiente sustrato para enraizar.
- Arces mutilados debido a la poda, se encuentran en mal estado.
- En la parte trasera del centro de salud, hay un parterre con arbustos y árboles asilvestrados, incluso especies invasoras.

Medidas y Propuestas de Mejora	
Elemento	Medidas
Zona de césped	<input type="checkbox"/> Convertirla en una zona con arbustos, herbáceas y tapizantes locales, combinado adecuadamente con alguna vivaz ornamental. De esta manera se genera biodiversidad, comida y refugio para pájaros e insectos. <input type="checkbox"/> Se pueden colocar carteles y señales informativas sobre la intervención para naturalizar la zona verde y especies que se encuentran.
Riego	<input type="checkbox"/> Modificación de riego por difusión a un riego localizado.

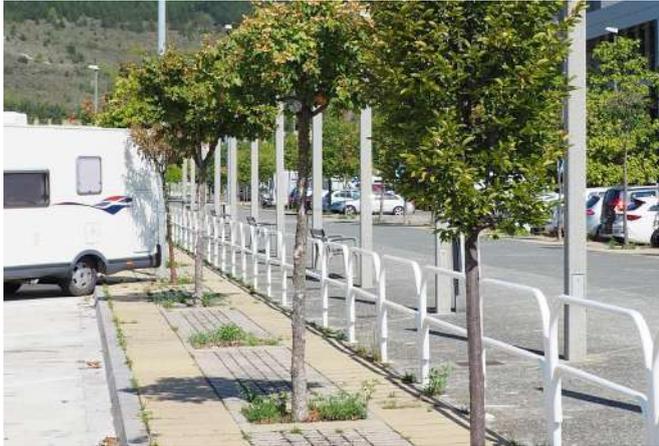
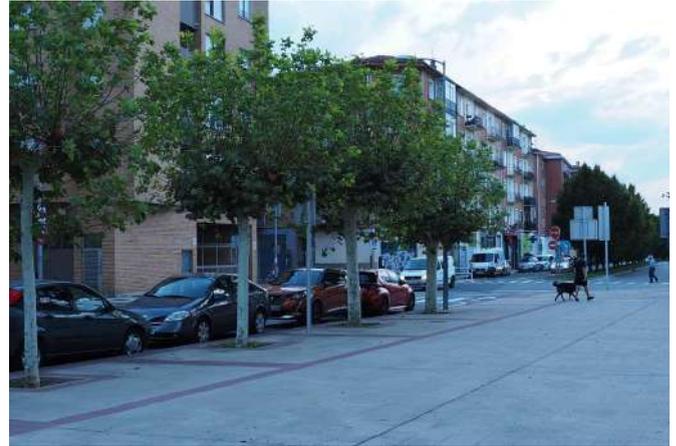
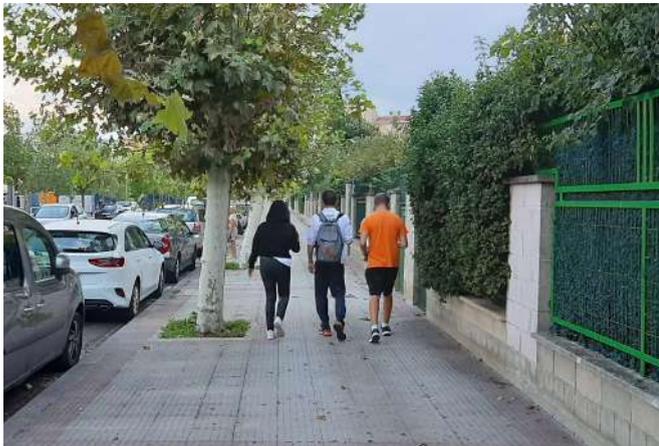
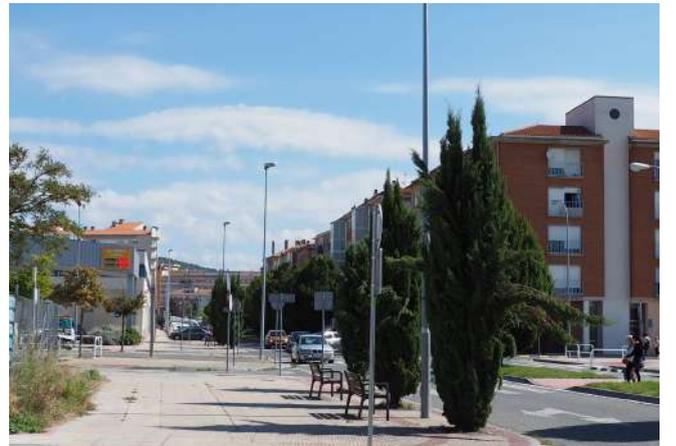
**Nº: 3.26. Travesia Padre Tomás de Burgui**

Valoración del estado de los Elementos Bióticos					
Arbolado <sup>2</sup> Medidas aproximadas					
Altura: <sup>2</sup>	5-10	m	Perímetro tronco: <sup>2</sup>	50	cm
					Diámetro copa: <sup>2</sup>

3.-4
					m
Suelo:	De cultivo		Aparato radical:	Bien	
Base tronco:	Bien		Tronco:	Bien	
Copa:	Ciprés ( <i>Cupressus sempervirens</i> 'Stricta') y plátano de sombra ( <i>Platanus x hispanica</i> ) podados. Carpes piramidales ( <i>Carpinus betulus</i> 'Fastigiata') tienen un crecimiento libre en dentro de la franja con césped, además de riego, que favorece su crecimiento.		Fitopatías:	Los plátanos de sombra tienen oidio y 7 ejemplares tienen síntomas de chancro.	
Marras:			Estado:		
<b>Céspedes</b>			<b>Setos</b>		
Análisis	Tupido y corriente		Análisis		
Estado	Bien		Estado		
<b>Masas arbustivas/subarbustivas</b>			<b>Tapizantes</b>		
Análisis			Análisis		
Estado			Estado		
<b>Trepadoras</b>			<b>Herbáceas</b>		
Análisis			Análisis		
Estado			Estado
